Anfrage für die
Sitzung des Rates am 17.03.2017

PP-Ratsgruppe
Hiroshimaplatz 1-4
37083 Göttingen

Göttingen, 09.03.2017

"Feuerschutz Groner Tor/Forum Wissen/Zoologisches Institutsgebäude"

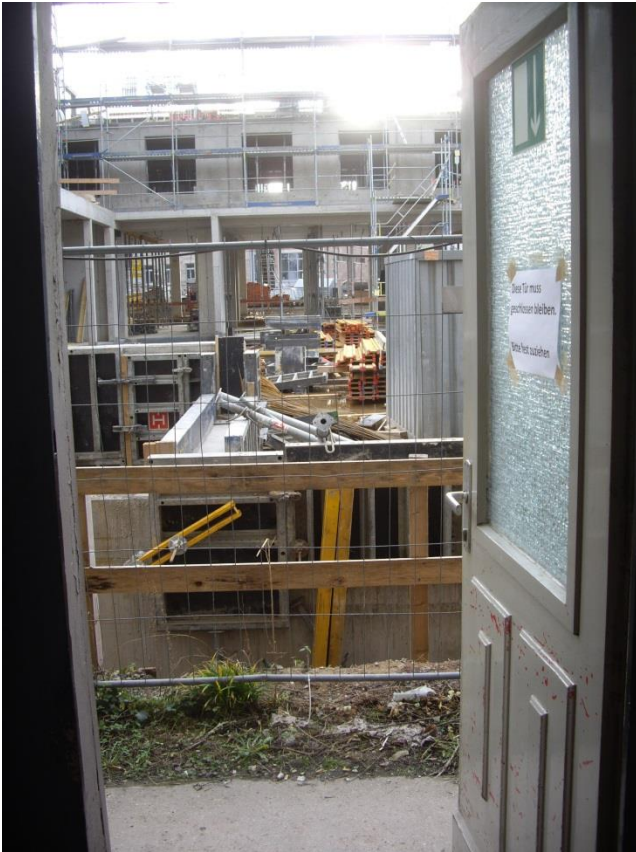
Foto 01.

Geht man in den Eingangsbereich hinein, oder sieht man sich die offenstehende Türe an (Fotos 01-02), kann man sehen, dass diese als Notausgang fungiert und von innen als solcher ausgeschildert ist. Es ist anzunehmen, dass im Brandfall Menschen durch diesen Ausgang flüchten. Im Brandfall stehen die sich durch diesen Ausgang rettenden Personen jedoch vor einem zwei Meter von der Hauswand entfernten Zaun und wissen aufgrund fehlender Ausschilderung nicht, in welche Richtung sie flüchten sollen, rechts oder links (Fotos 01 und 02).

Südausgang des Institutsgebäudes, von innen ausgeschildert als Notausgang und Fluchtweg. Blick nach Süden auf den Bauzaun und die Groner Tor-Baustelle.

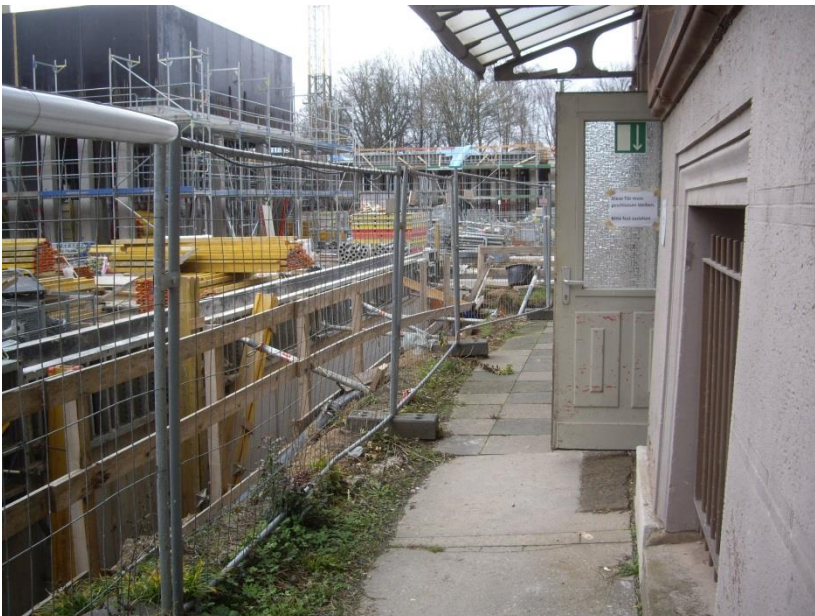
Foto 02.

Dieselbe Südausgang-Türe vom Außenbereich gesehen. Nirgends ist ausgeschildert, wo entlang der Rettungsweg verläuft. Sowohl links als auch rechts wird man an der Wand des potentiell brennenden Gebäudes entlanggeführt. Ein Feststellmechanismus hält hier die Eingangstüre offen.

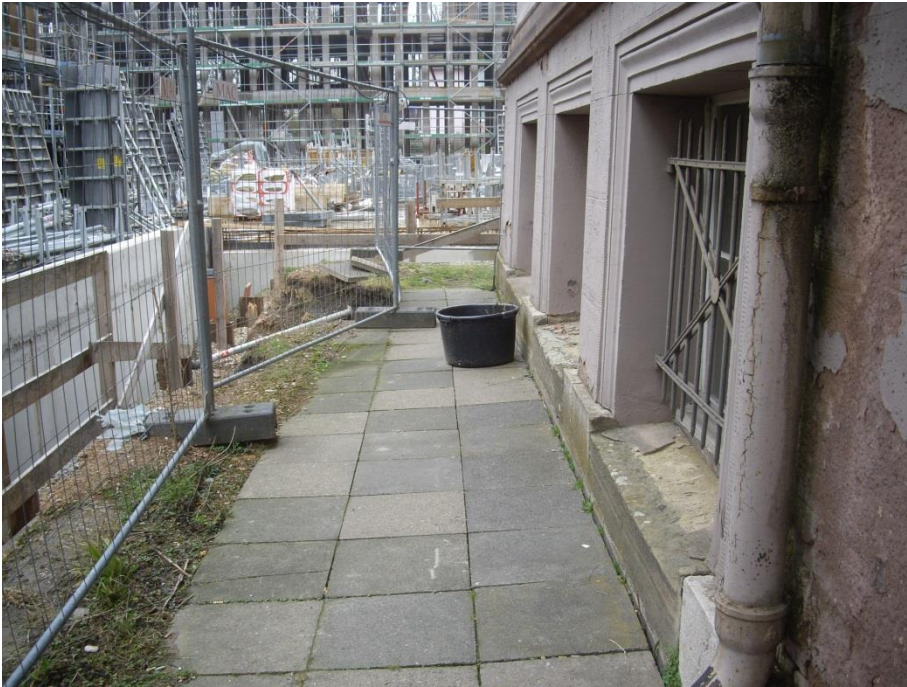
Foto 02a

Stoperfallen auf dem nach rechts führenden und an der engsten Stelle nur 1 m breiten Weg.

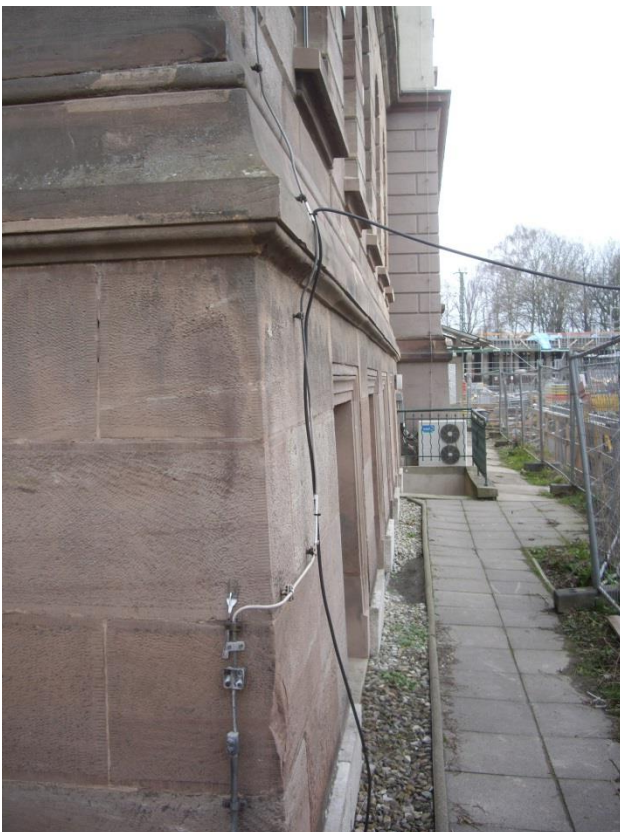
Foto 03.

Nach links führt der enge Weg in Richtung der Straße, um mehrere Ecken unmittelbar am potentiell brennenden Haus entlang (Fotos 03 und 06), so nah, dass vom Dach brennende Gegenstände direkt auf die Flüchtenden herunterfallen können, ohne dass diese ausweichen können. Direkt am Blitzableiter laufen Stromkabel entlang (Fotos 03-05).

Der nach links führende und ca. 1 m breite Fluchtweg führt um die südöstliche Gebäudeecke. Eine Stromleitung ist direkt am Blitzableiter befestigt und überbrückt den Weg.

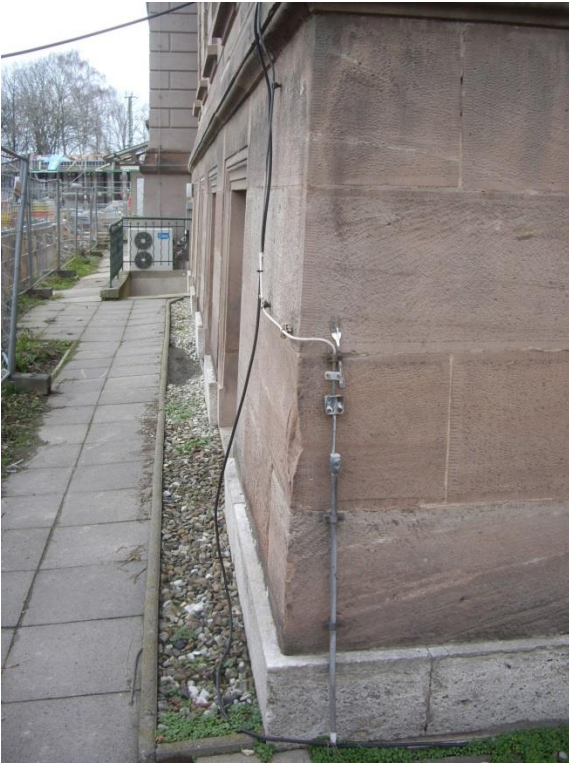
Foto 04 Auf dem Boden kreuzt die Stromleitung abermals den Blitzableiter.

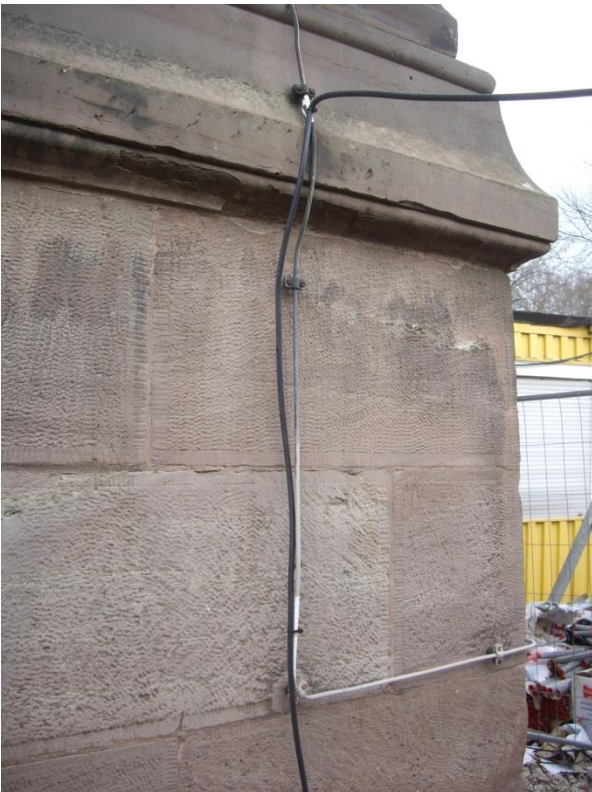
Foto 05 Detailaufnahme Stromleitung am Blitzableiter, direkt in Kopfhöhe. Abenteuerlich anmutende Konstruktion.

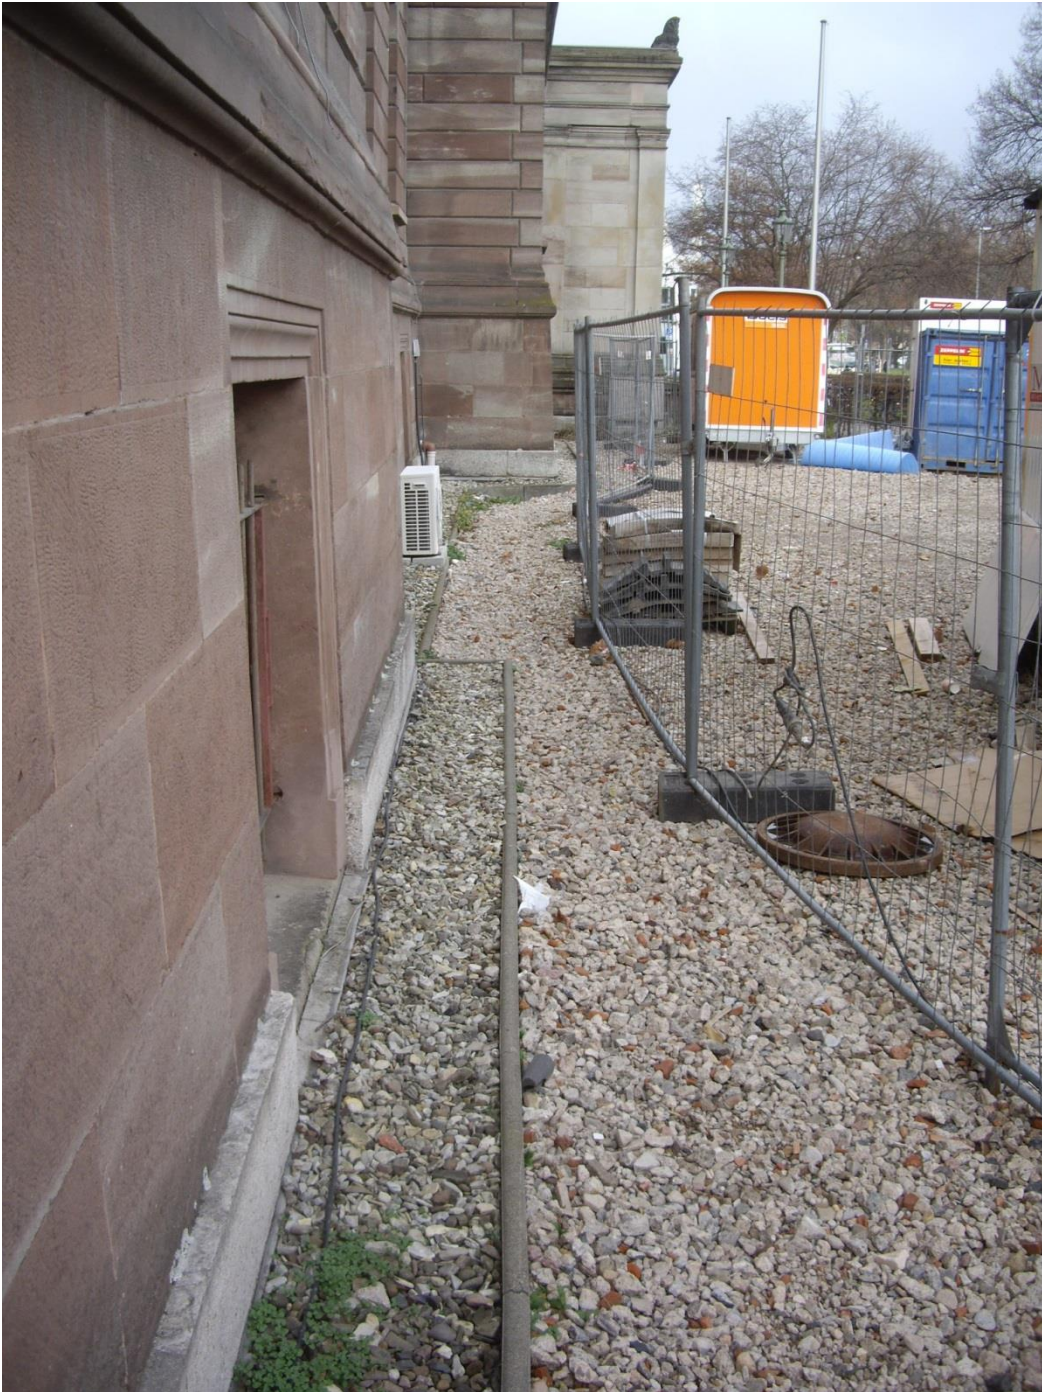
Foto 06

Der Weg ist nicht barrierefrei (Fotos 06-06b), stellenweise nur einen Meter breit, nachts nicht beleuchtet, weist Stolperfallen auf und endet neben dem Haupteingang der Zoologie an einer Stelle, die häufig mit Fahrrädern zugeparkt ist (Fotos 07-08). Über diesen Weg kann jeder Tag und Nacht zum Südeingang gelangen.

Blick um die Südostecke den Fluchtweg entlang nach Norden, der Weg ist ab hier nicht mehr barrierefrei, enthält Stolperelemente und führt weiterhin an der Außenwand des potentiell brennenden Hauses entlang. Der Bauzaun geht mitunter bis auf unter einen Meter an die Wand und wird von Baufahrzeugen immer wieder Richtung Wand geschoben. Mit Kraftaufwand lässt er sich begrenzt wieder zurückschieben.

Der Weg führt bis zum orangenen Bauwagen und biegt dort nach rechts.

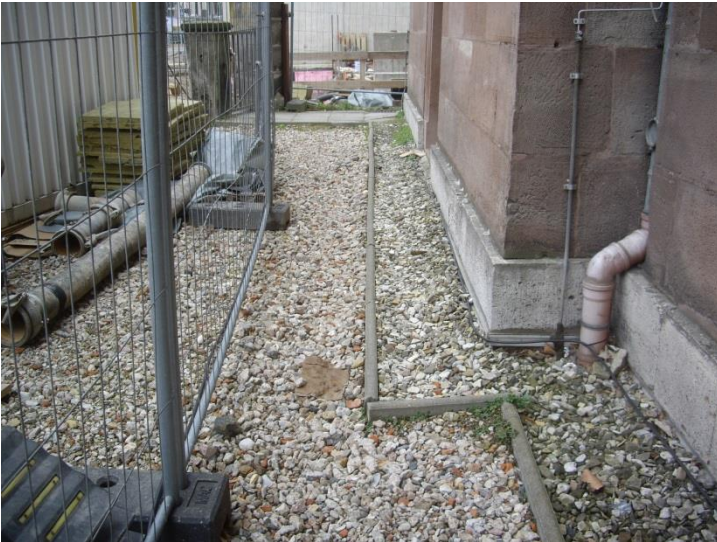
Foto 06a. Dieselbe im Dunkeln unbeleuchtet Wegstrecke von Norden betrachtet, Blickrichtung Süd. Auch hier eine Stolperfalle.

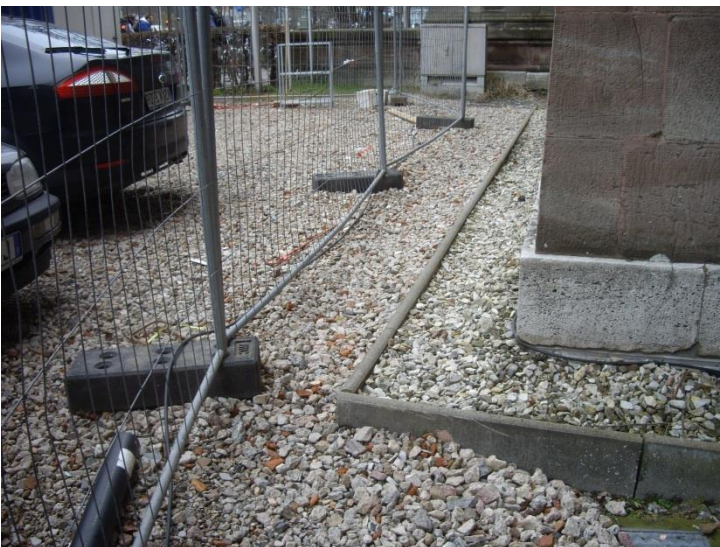
Foto 06b.

Baufahrzeuge der Groner Tor-Baustelle schieben immer wieder den Zaun noch näher an das Gebäude heran, sodass der Fluchtweg dahinter dann nur noch einen halben Meter breit ist (Foto 06b).

Der weitere Fluchtwegabschnitt ist bei Dunkelheit ebenfalls nicht beleuchtet und weist abermals Stolperfallen auf. An dieser Stelle wird das Bauzaunelement immer wieder in Bildrichtung links bis auf 50 cm an die Gebäudewand geschoben.

Am Ende vor dem Stromkasten führt der Fluchtweg nach rechts. Auf diesem Bild ist die Sicht frei, oft stehen Bauwagen in der Ecke und machen die Wegführung noch schwerer erfassbar.

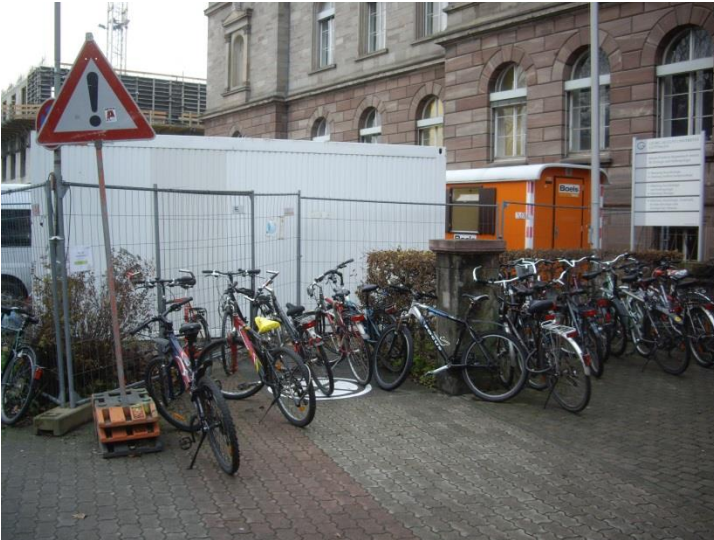
Foto 07.

Der Fluchtweg erreicht vom orangen Bauwagen kommend erst an dieser Stelle den freien Außenbereich. Der Fluchtweg kommt in der Bildmitte zwischen Bauzaun und der Gebüschhecke heraus.

Nachdem erkannt wurde, dass dort häufig Fahrräder parkten und den Weg verstellten, wurde eine Parkverbots-Markierung aufgebracht, die wirkungslos ist, weil sie nicht beachtet wird. Die Radfahrer scheinen zu meinen, die Markierung beziehe sich nur auf Pkw und wurde deswegen aufgebracht, damit die Pkw den Fahrrädern den Parkraum lassen.

Die Maßnahme hat also genau das Gegenteil bewirkt von dem, was vermutlich angedacht war: die Radfahrer meinen, extra damit sie dort parken können, dürfen die Kfz dort nicht parken.

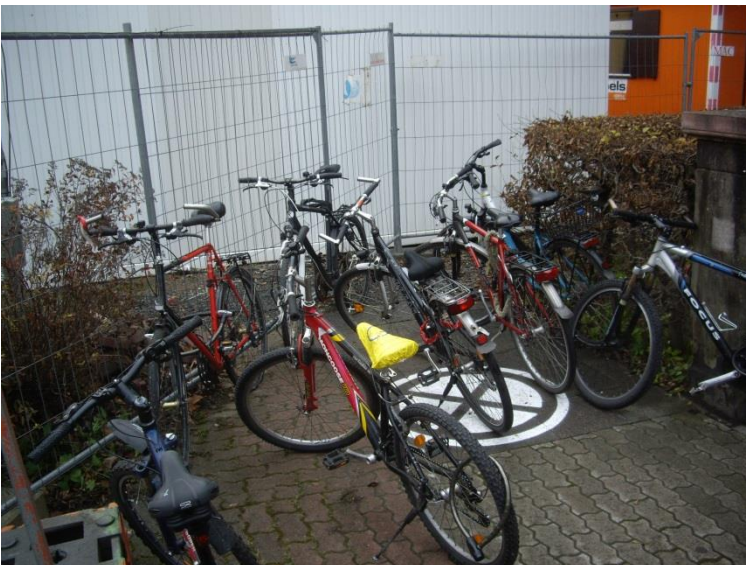
Foto 08.

An den mit Fahrrädern zugewirkten Ausgangsbereich des Fluchtweges neben dem Instituts- haupteingang wurde eine Parkverbot-Markierung auf das Pflaster aufgebracht - an die sich niemand hält (Foto 08), oder die von Radfahrern sogar so missverstanden wird, dass sie glauben, sie sollen dort parken (genau deswegen sei es offenbar verboten, dass Autos dort parken dürfen).

Die Fahrräder sind so dicht ineinander verkeilt und verschlossen, dass der Fluchtweg komplett zugestellt wird. Ein Überwinden einer solchen Barriere dürfte für die meisten Menschen in einer Paniksituation ein schwer überwindbares Hindernis darstellen.
